# Il sisma dell'Aquila. Le frazioni di Paganica e Onna 10 anni dopo

Cristina Orlandi

## L'Aquila earthquake. The hamlets of Paganica and Onna 10 years later

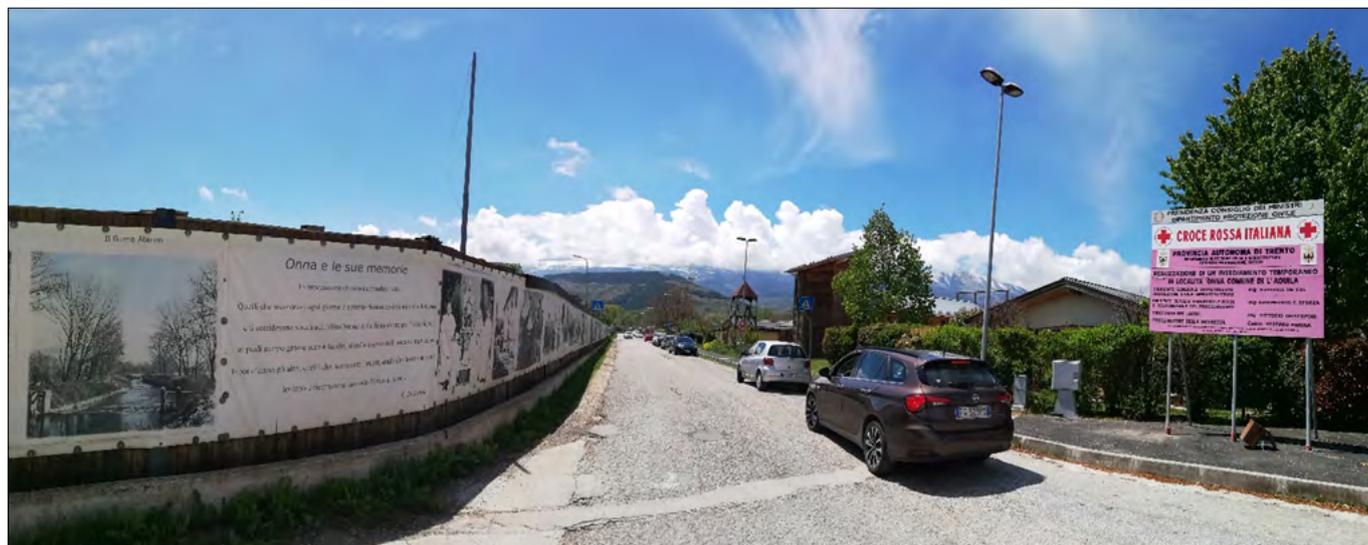
Figura 1. A sinistra della strada, le transenne che dal 2009 delimitano la zona rossa di Onna. A destra, è visibile uno scorcio del villaggio M.A.P.

come va dopo il terremoto?". Eppure io stessa, così lontana e così protetta da quella realtà, mi rendevo sempre più conto che di quel 6 aprile ne sapevo veramente poco. Delle sue innumerevoli conseguenze a livello umano, sociale, urbano, architettonico, avevo solo una vaga idea. Nel frattempo, però, man mano che studiavo per laurearmi in restauro architettonico si facevano spazio sempre più domande, tutte orbitanti intorno ad una principale: "Cosa sarà successo davvero a L'Aquila dal 2009?". Quando finalmente è arrivato il momento di poter cercare qualche risposta, ho scelto come relatrice la professoressa Carla Bartolozzi perché sapevo che nel corso degli anni aveva condotto degli Atelier di Restauro aventi come oggetto proprio la ricostruzione de L'Aquila. Nel corso del nostro primo colloquio mi ha parlato per la prima volta del ricordo che aveva di Onna, trasmettendomi col suo racconto anche una certa suggestione rispetto alle transenne che delimitavano tutta la zona rossa, coincidente con l'intera frazione, su cui erano e sono ancora affisse tante fotografie rappresentanti la sua storia e i suoi abitanti (Fig. 1). Sono bastati pochi secondi nei motori di ricerca per capire che nel 2009 Onna aveva avuto

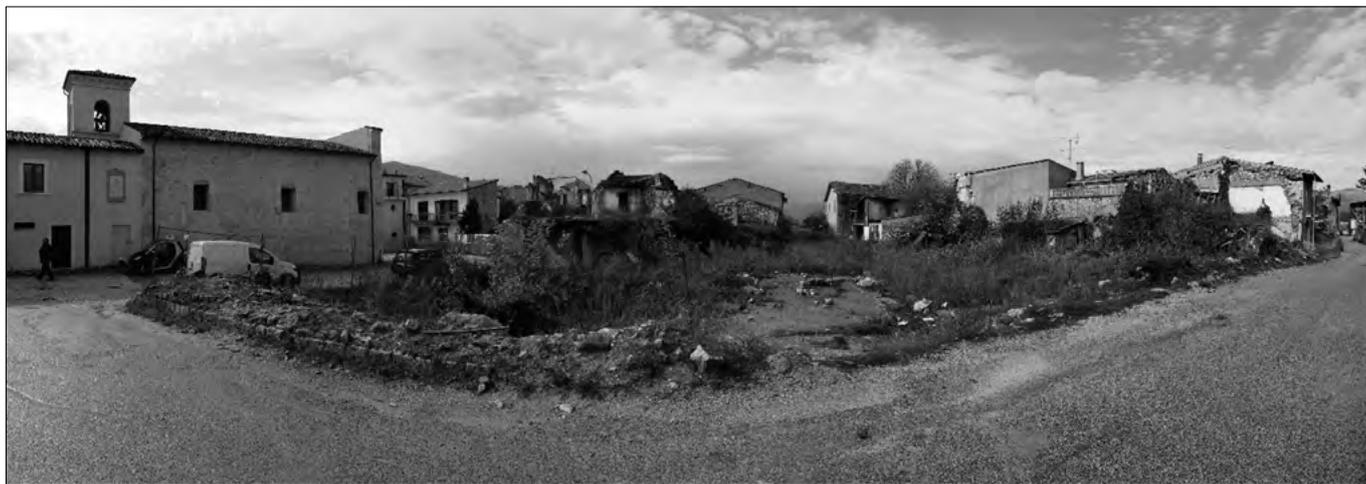
Figura 2. Panoramica di Onna nel 2019. A sinistra è visibile la chiesa di San Pietro restaurata

un'eco mediatica non da poco a causa dell'altissima percentuale di vittime, ma del suo stato attuale faticavo a reperire notizie attendibili. Poche settimane dopo ero lì, a camminare tra le stradine della frazione cercando di immaginare come fosse prima del terremoto (Fig. 2). Onna mi ha colpito subito per le sue dimensioni esigue, che mi ricordano tanto quelle della frazione in cui sono cresciuta, ma anche e soprattutto perché man mano che mi addentravo nelle ricerche veniva fuori un senso di comunità e di appartenenza non percepibile dalle macerie, ma di cui testimone prezioso è stato, per il prosieguo del mio lavoro, il giornalista onnese Giustino Parisse. Dopo Onna ho scoperto Paganica, dove l'impatto con la zona rossa è stato ancora più violento per via delle tante abitazioni dalle cui porte spalancate si poteva vedere un numero incalcolabile di frammenti di vita rimasti fermi alle 3.32. Le immagini di distruzione che tutti abbiamo avuto modo di vedere nei telegiornali, dieci anni dopo erano ancora lì, in tutta la loro crudezza. Camminando tra le macerie del centro storico era evidente persino a me, studentessa di architettura ancora in erba, quanto fosse

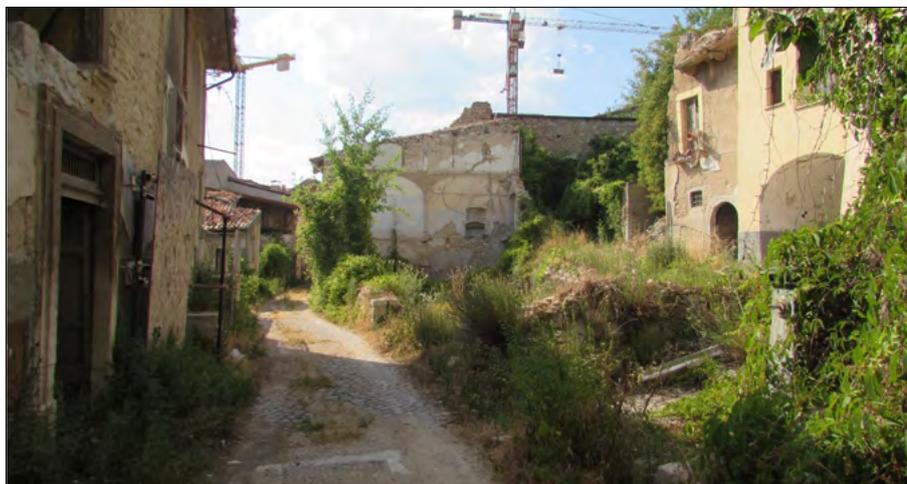
Figura 3. Via degli Angeli di Paganica, fotografata nel 2019

immenso il patrimonio architettonico e artistico perduto per sempre a causa del terremoto (Fig. 3). Dal pungente desiderio di comprendere davvero cosa fosse successo in queste due frazioni - così diverse tra loro per storia, impianto urbano e dimensioni, ma così egualmente penalizzate da una ricostruzione lunga e complessa - è nata infine la tesi di ricerca con la quale mi sono aggiudicata la VII edizione del premio AVUS.

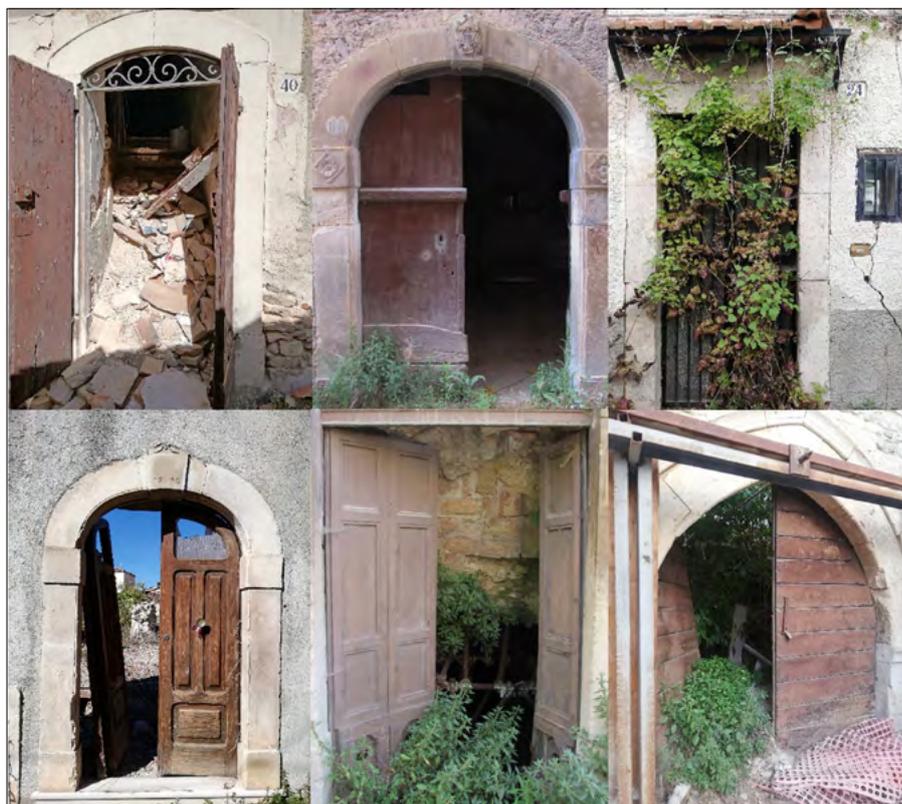
Figura 4. Alcuni ingressi di abitazioni abbandonate situate nel centro storico di Paganica, fotografati nel 2019

elementi messi gravemente a rischio di fronte alla desolante constatazione di interi paesi rasi al suolo, in alcuni casi letteralmente cancellati (Fig. 4).

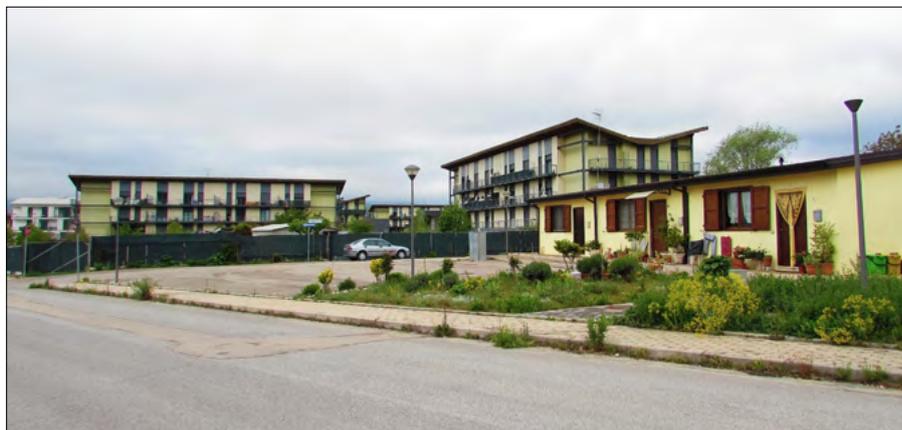
Figura 5. La fotografia mostra la convivenza all'interno della stessa area di alcuni edifici di un insediamento C.A.S.E. con le casette in legno del progetto M.A.P. È evidente la differente configurazione architettonica e spaziale (anche nelle dimensioni e nel numero di piani) delle due soluzioni abitative scelte per far fronte all'emergenza

progetto C.A.S.E. (Complessi Antisismici Sostenibili Ecocompatibili) e alla nascita dei villaggi M.A.P. (Moduli Abitativi Provvisori). Più che la ricostruzione de L'Aquila in senso stretto, sulla quale andrebbe fatto un discorso a parte oltremodo complesso, considerandone le dimensioni rilevanti, il ruolo di capoluogo regionale e quindi di contenitore di funzioni sociali e amministrative significative, ciò che ho voluto indagare è l'esistenza o meno di un rapporto tra la preesistenza costituita dalle numerose piccole e grandi frazioni disseminate su tutto il territorio comunale, del quale rappresentavano la linfa vitale (basti pensare, a questo proposito, alla storia della fondazione dell'Aquila stessa), e le nuove aree urbanizzate, sia della tipologia C.A.S.E. che M.A.P. (Fig. 5).

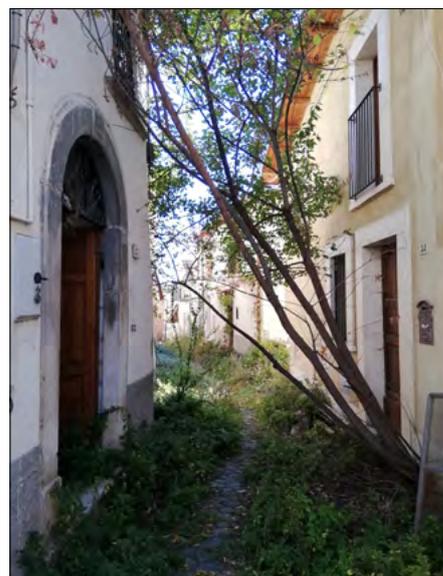
Figura 6. Ottobre 2018. Una delle viuzze di Paganica invasa dalla vegetazione cresciuta dal sisma in poi. A distanza di quasi un anno, ho avuto modo di scattare la stessa fotografia, a dimostrazione del fatto che non fosse cambiato ancora nulla

di cui L'Aquila è costituita, hanno reso ulteriormente necessario un approccio diverso rispetto ai grandi eventi sismici del passato. Alla luce di queste premesse, la prima domanda da cui si è snodata la mia ricerca è stata se le nuove aree del Progetto C.A.S.E. potessero aver distolto, per certi versi, l'attenzione dalla ricostruzione dei centri storici minori. Tra questi ultimi, sono state scelte le frazioni di Paganica e Onna come casi studio da cui partire per sviscerare alcuni aspetti rilevanti ed estendibili al resto del territorio colpito; fermo restando, naturalmente, che alcune considerazioni restano valide solo se applicate alle specificità dei due paesi. In secondo luogo, quindi, ho cercato di tratteggiare quali siano stati – e come si siano evoluti nei dieci anni trascorsi – gli strumenti di pianificazione e gestione messi a punto per restituire un'identità e un futuro a tali realtà di dimensioni più contenute. In tal senso, uno degli elementi di riflessione emersi riguarda senza dubbio l'inadeguatezza degli strumenti amministrativi vigenti al momento del sisma, sia di pianificazione e gestione territoriale (uno su tutti il PRG del 1975) sia normativi, quali i vincoli indiretti esistenti sugli edifici meritevoli di tutela, che si sono rivelati in seguito al terremoto del tutto insufficienti ed inefficaci a preservarli, in un susseguirsi di provvedimenti contraddittori, in un braccio di ferro tra le amministrazioni succedutesi e la Soprintendenza ai beni culturali durato anni, ma soprattutto i cui effetti sono riscontrabili in un ulteriore rallentamento dei cantieri attivabili ed una diffusa ambiguità degli interventi possibili (Fig. 6).

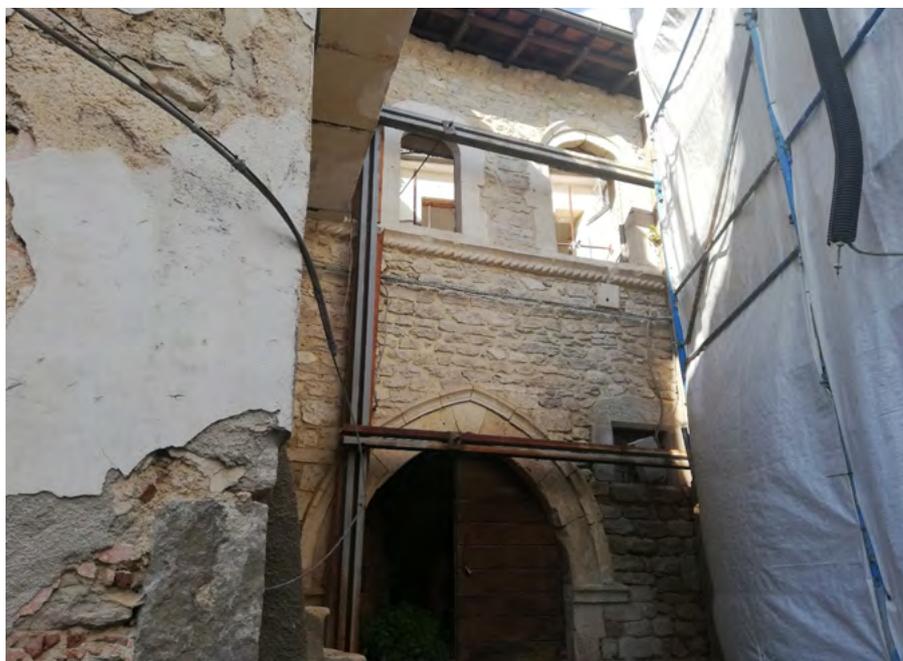
Figura 7. La "casa Gotica" di Paganica. Il soffitto ed i pavimenti di questo edificio trecentesco situato in via degli Angeli sono crollati a marzo 2011 a causa del maltempo e dell'incuria, dal momento che in seguito al sisma l'edificio non presentava puntellamenti adeguati. La facciata esterna, col caratteristico portale ogivale, è l'unica cosa rimasta in piedi dell'edificio, probabilmente grazie ad un lavoro di restauro conservativo effettuato prima del 2009

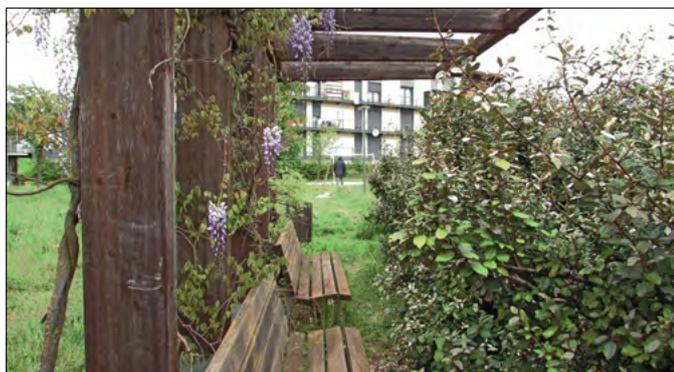
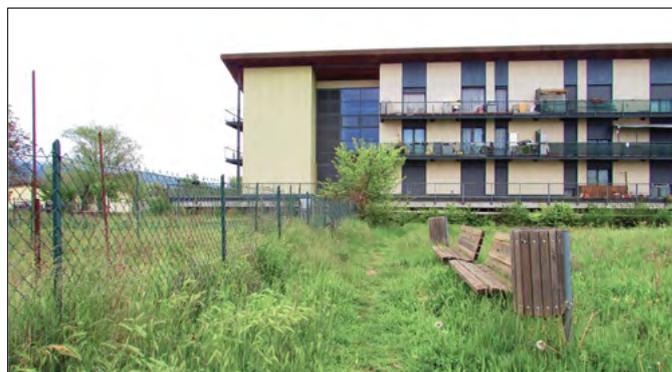
Figure 8 e 9. Elementi di arredo urbano in una delle aree verdi che fanno parte di Paganica 2. Nella prima immagine, si può vedere come l'assenza di manutenzione impedisca la fruizione della panchina. Nella seconda, invece, è il contesto circostante ad essere cambiato rispetto alla pianificazione iniziale di questo spazio: al di là della rete, che in origine probabilmente non c'era, è presente un'altra area comune degradata

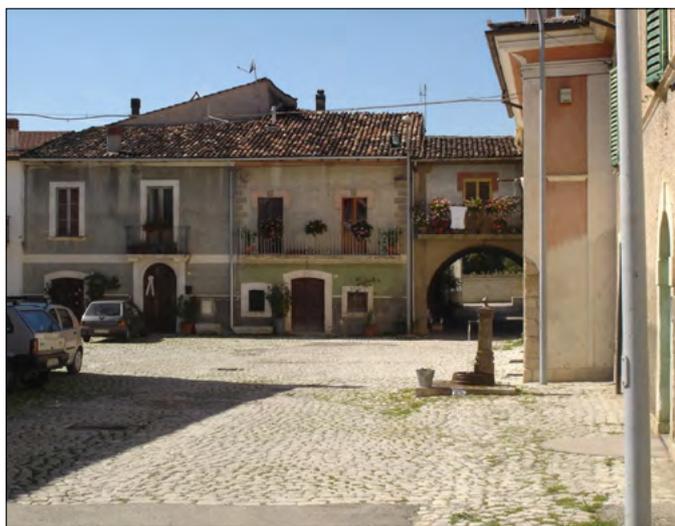
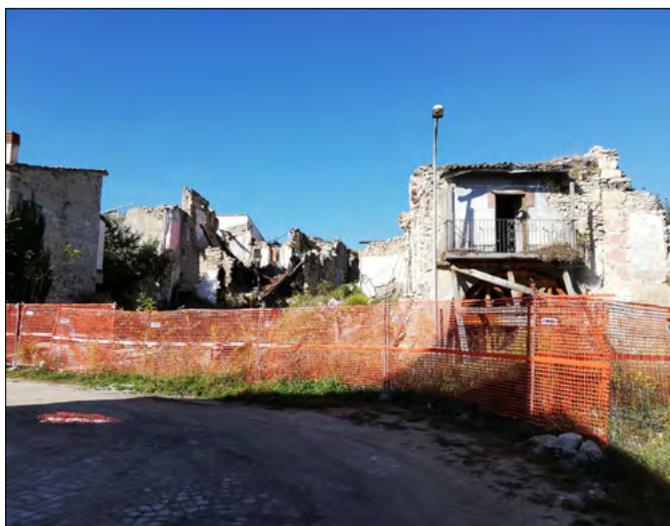
Figure 10 e 11. Confronto pre e post sisma degli edifici situati in piazza Umberto I ad Onna, uno dei luoghi principali per i momenti di aggregazione della comunità onnese. Nella stessa piazza si trova anche l'antica chiesa di San Pietro, oggi restaurata

funzionale alle mie ricerche una comparazione fotografica tra le immagini risalenti al 2009 (ed in alcuni casi anche degli anni precedenti) e quelle degli stessi luoghi, dai medesimi punti di vista, ripresi dieci anni dopo (Figg. 16 e 17; Figg. 18 e 19) (riscontrabile anche nelle Figg. 9 e 10). Questo lavoro di comparazione è stato integrato da alcuni elaborati grafici, rappresentanti l'intero abitato in pianta, volti ad una più immediata e facile lettura dell'avanzamento della ricostruzione fino a luglio 2019 (Fig. 20). Se si esclude la chiesa di San Pietro, la prima ricostruzione terminata è stata quella dell'aggregato denominato "Ciancone 1". Prima del sisma era il più antico del borgo, situato non a caso nelle immediate vicinanze della chiesa che è stata il nucleo fondante di tutto il centro abitato, e in stretta relazione con essa (per approfondimenti sulle interessanti e numerose scoperte archeologiche contestuali al restauro della chiesa, che ne hanno totalmente riscritto la storia, si veda Antonini O., (2018) *San Pietro a Onna. Architettura e vicende costruttive*, Creazione Soc. Coop, L'Aquila). Con le sue tre corti interne, gli ingressi voltati a botte, le aperture evidenziate dalle ar-

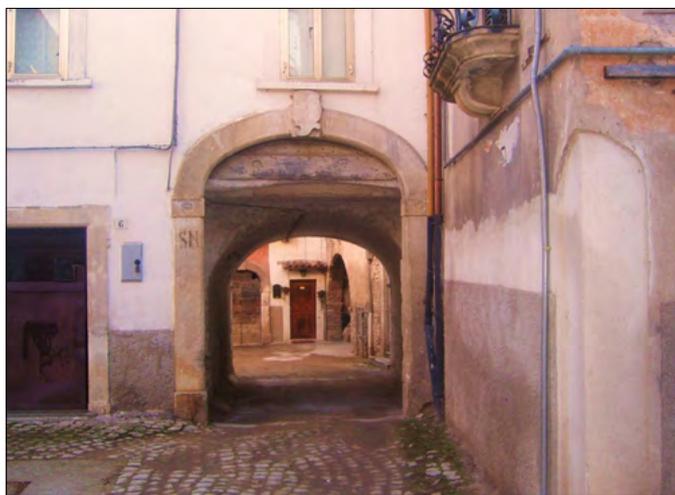
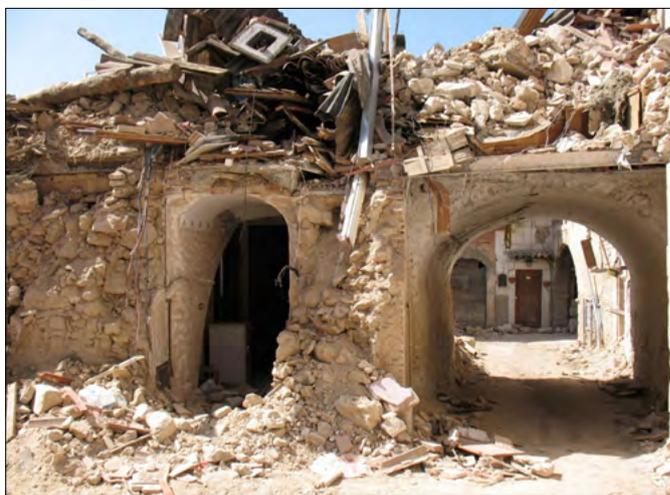
Figure 12 e 13. Ingresso di uno dei caratteristici cortiletti di Onna, con ingressi voltati a botte e arricchiti da arcate in pietra tipiche dell'architettura locale, prima e dopo il sisma del 2009

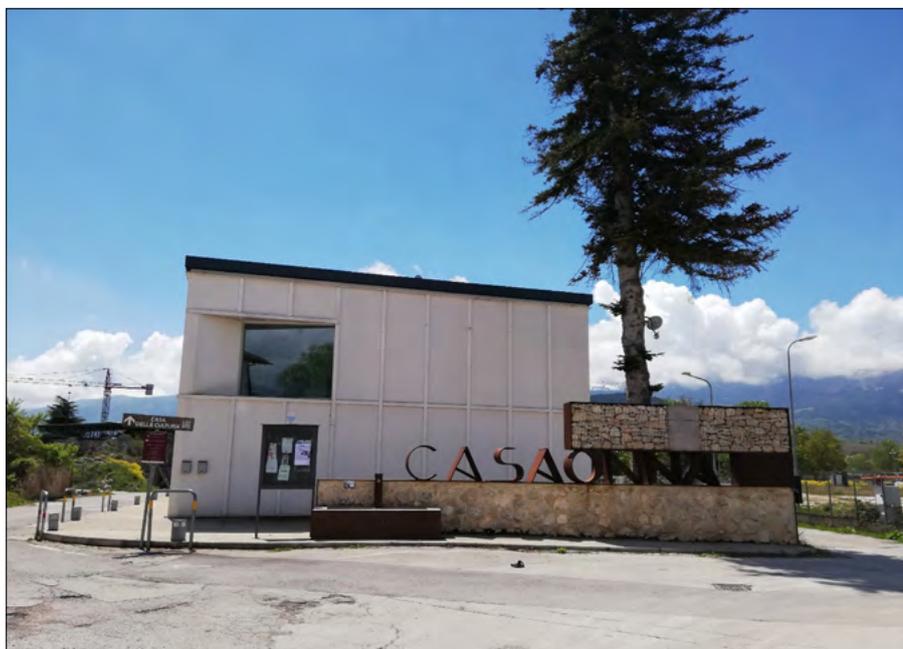
Figura 14. Casa Onna, costruita con i fondi donati dalla Germania affinché gli onnesi potessero avere nuovamente un luogo di aggregazione e di incontro prima che iniziasse la ricostruzione vera e propria

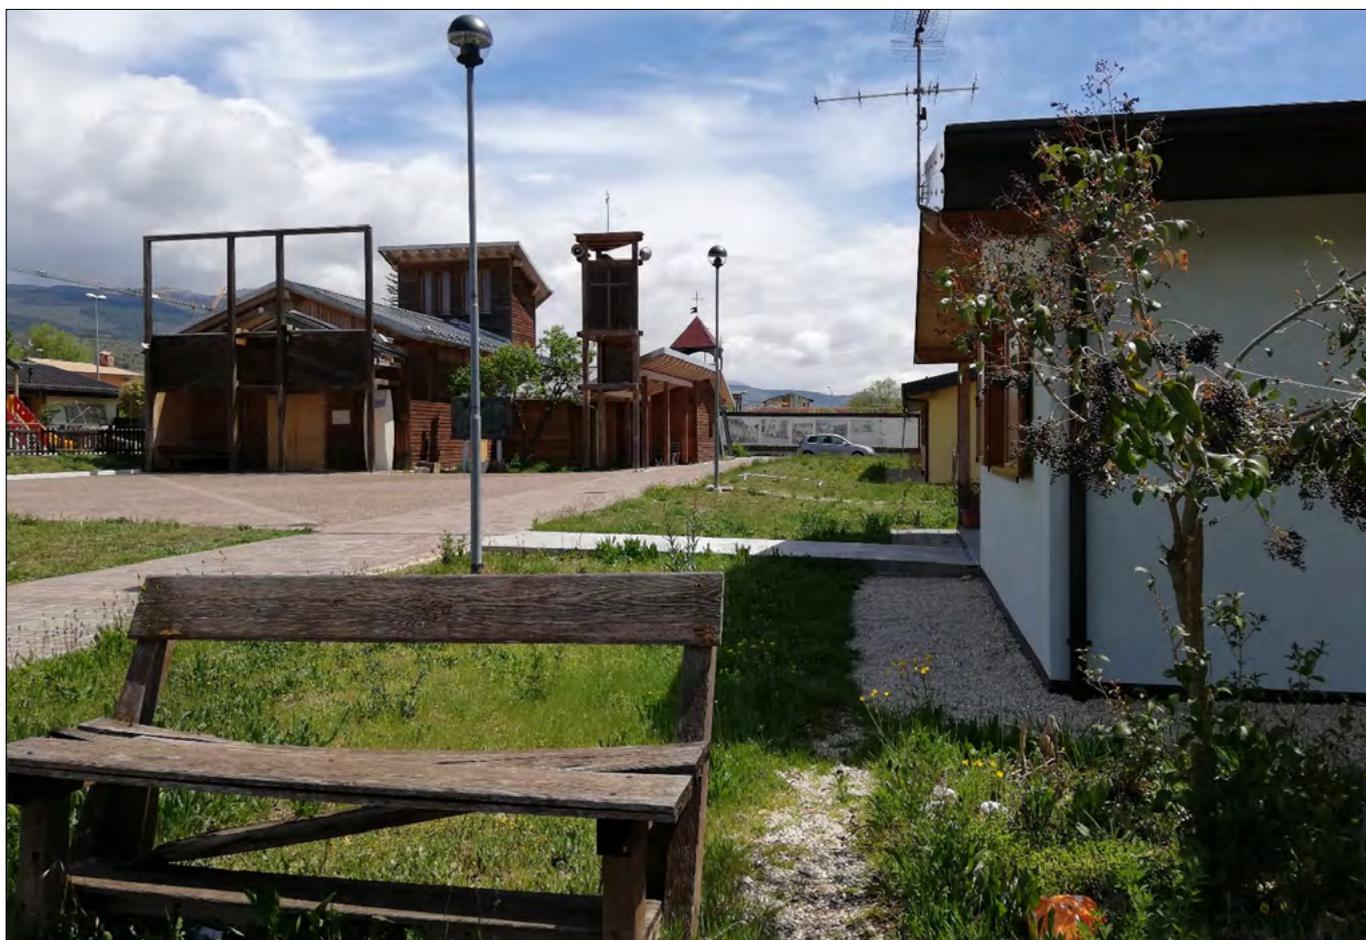
Figura 15. Scorcio del villaggio M.A.P. di Onna in cui è visibile la chiesa in legno costruita per sostituire provvisoriamente quella di San Pietro che rappresenta la parte più antica del borgo

dell'Aquila, e una chiesa in legno per sostituire temporaneamente quella storica di San Pietro (Fig. 15). Il 6 aprile 2011, esattamente due anni dopo il sisma, è stato siglato un protocollo d'intesa tra l'Ambasciata, il comune di L'Aquila e l'associazione Onna ONLUS, per la redazione del Masterplan e del Piano di ricostruzione sviluppati in collaborazio-

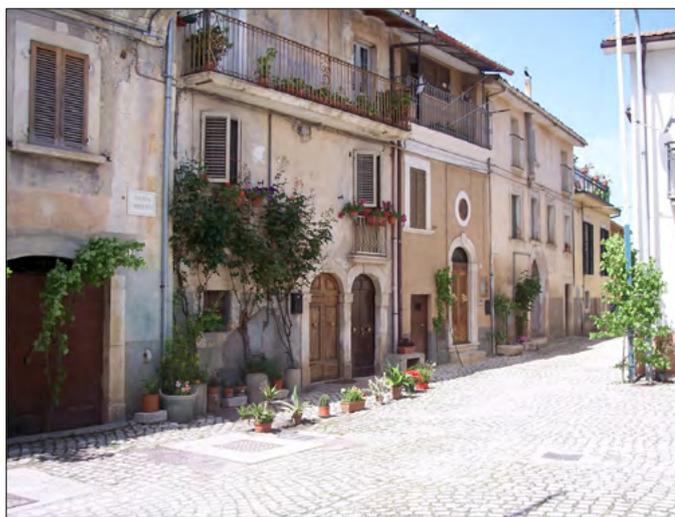
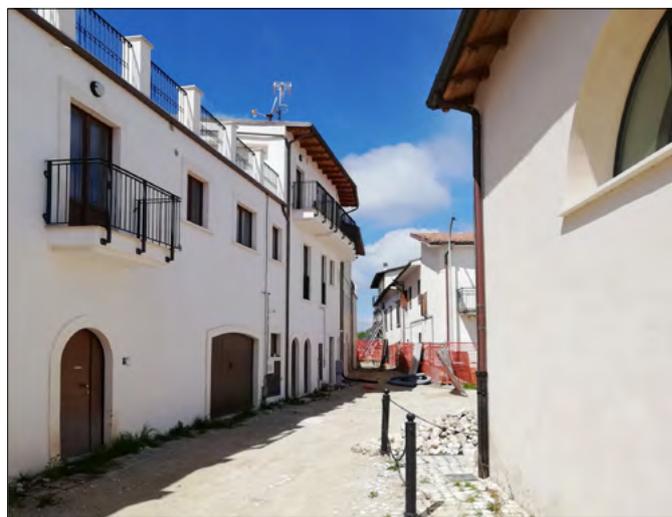
Figure 16 e 17. Confronto tra due fotografie raffiguranti uno degli aggregati di Onna attigui alla chiesa di San Pietro, prima del sisma e dopo la ricostruzione.

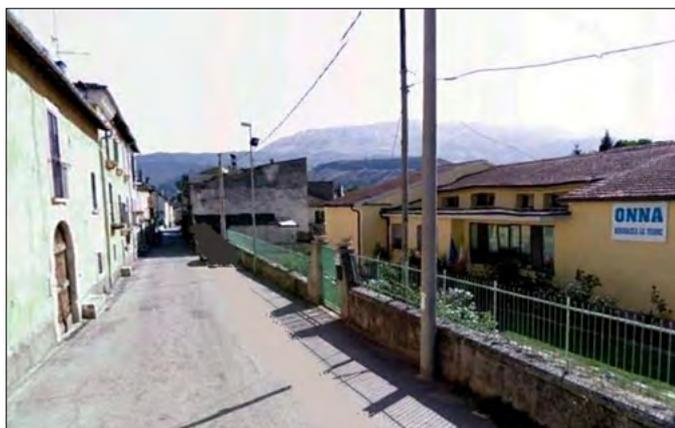
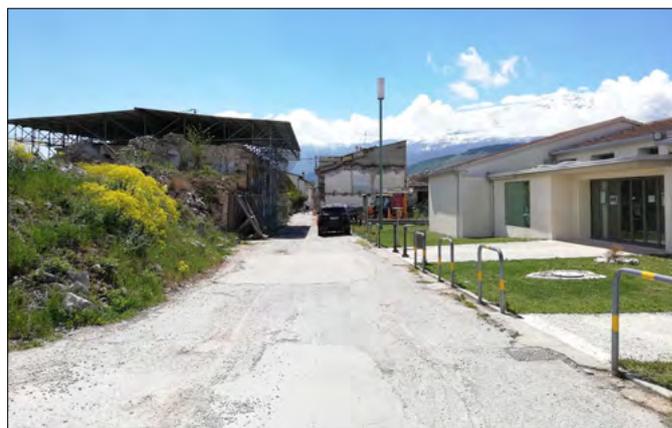
Figure 18 e 19. Confronto tra due fotografie raffiguranti la via principale di Onna: lì dove prima del terremoto sorgeva la scuola gestita dalle suore della Conciliazione, oggi è visibile la Casa della Cultura

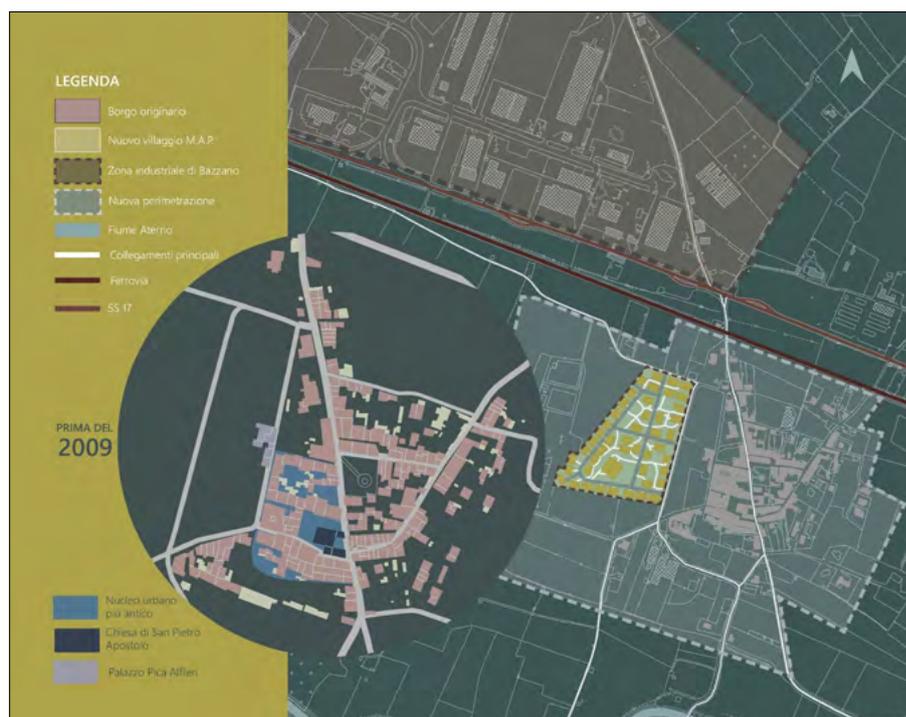
Figura 20. Esempio di elaborato grafico della tesi, in questo caso raffigurante la conformazione planimetrica di Onna prima e dopo il sisma.

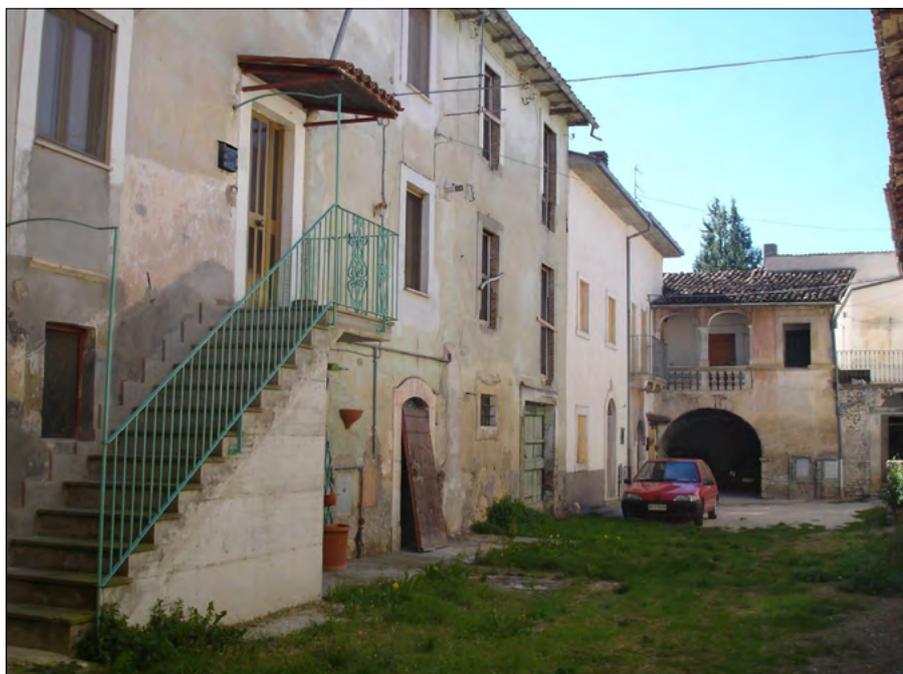
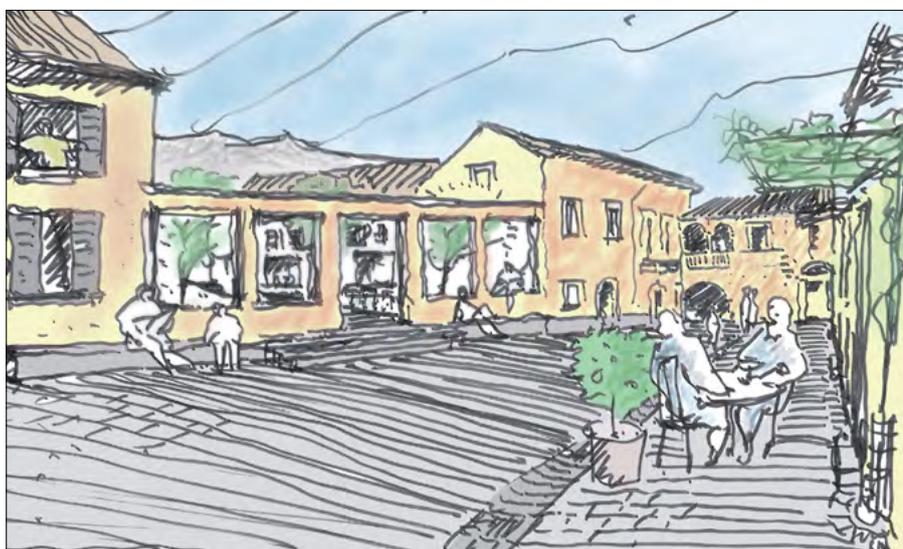
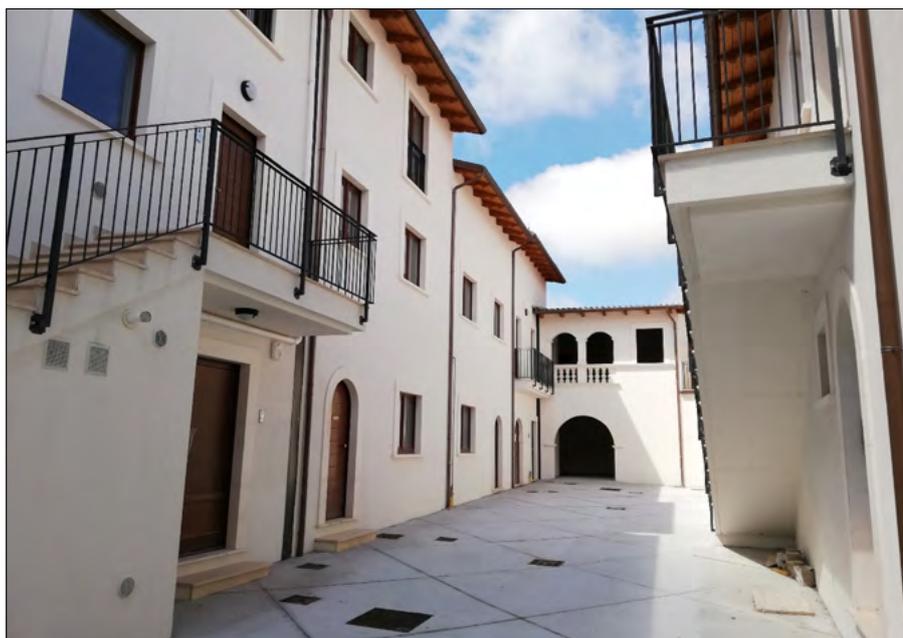
Figure 21, 22 e 23. Ricostruzione dell'aggregato Ciancone. La prima immagine mostra l'omonimo cortile prima del sisma, la seconda è stata prodotta nel 2011 dal gruppo di lavoro per la stesura del Masterplan, coordinato da Wittfrida Mitterer per conto dell'Ambasciata della Repubblica Federale di Germania in Roma. I progetti sono dello studio Schaller/Theodor Architects and Urban Planners con la cooperazione dello Studio di architettura Mar di Venezia. La terza immagine mostra il cortile com'è realmente in seguito alla sua ricostruzione

cate in pietra e la composizione di strutture portanti di collegamento adiacenti e solidali, il "Ciancone" rappresentava bene alcuni degli aspetti che pre sisma conferivano ad Onna una sua ricono-

scibilità architettonica. Sulla chiave di volta in pietra di una delle arcate d'ingresso era incisa la data 1702: il concio in questione è stato salvato, asportandolo dalla muratura pericolante dopo

il terremoto, ma non è stato ricollocato nella sua posizione originaria. Per la sua ricostruzione, l'aggregato è stato suddiviso in 8 sub-ambiti corrispondenti ai giunti tecnici strutturali e ricostruito con una spesa di 6 milioni di euro. Come previsto dalle Norme Tecniche d'Attuazione contenute nel Piano di ricostruzione di Onna, il cantiere è stato condotto rispettando la sagoma dell'edificio originale così come si presentava prima del 2009, compresi sia gli affacci interni che sugli spazi pubblici. Nello specifico, sono stati riprodotti formalmente quasi tutti gli allineamenti, la forma e le proporzioni delle aperture, con interventi mirati nei casi di ampliamenti necessari per rispettare la normativa igienico-sanitaria (Figg. 21, 22 e 23). Le finestre sono state realizzate in legno per cercare di richiamare almeno in parte i materiali tradizionali del luogo. Ad oggi, questo aggregato rappresenta un primo esempio di approccio e modus operandi su una frazione già esistente nel XII secolo, come testimoniato da fonti storiche. Lungi dall'esprimere giudizi sulla qualità architettonica di quanto costruito, non si può negare che, nonostante la scelta di riproporre fedelmente la conformazione esterna degli edifici crollati, sia andata irrimediabilmente persa la consistenza materica originaria, mettendo forse a rischio parte del carattere rurale originario di questa frazione. Nel 2019 risultava completato circa il 30-40% della ricostruzione di Onna.

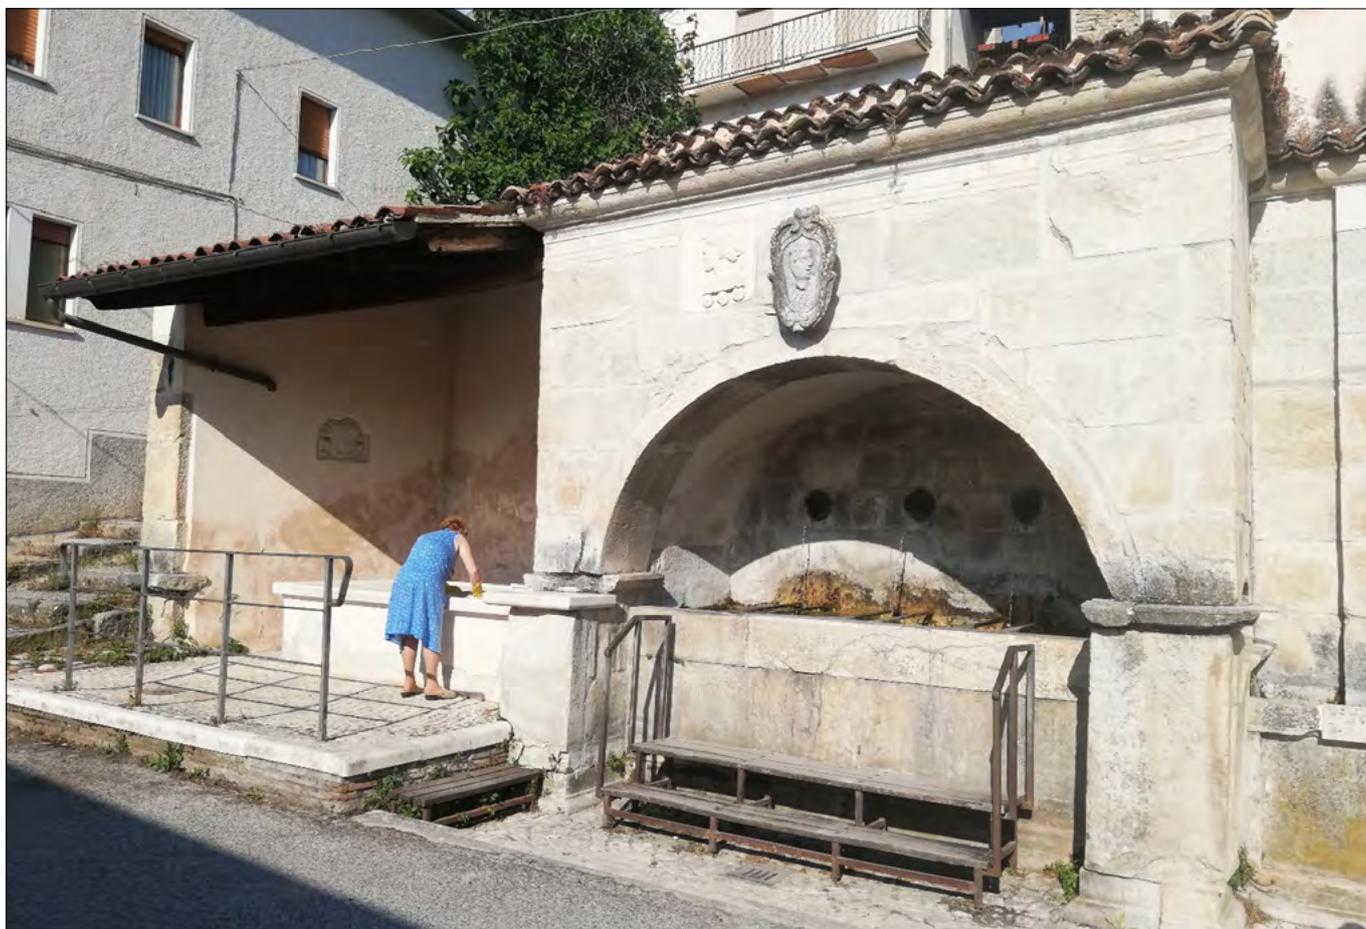
Figura 24. Una signora di Paganica lava degli indumenti al lavatoio della storica fontana nel rione medievale Fontevecchia, luglio 2019

che. Costituisce un esempio lampante di questo attaccamento alle radici l'utilizzo della fontana del rione medievale Fontevecchia che si trova a pochi metri dalla distruzione causata dal terremoto, venne costruita nel XV secolo, ma oggi viene ancora usata dagli abitanti di Paganica per lavare i panni (Fig. 24). Questo monumento nella situazione attuale rappresenta un simbolo di normalità in un contesto ancora drammaticamente

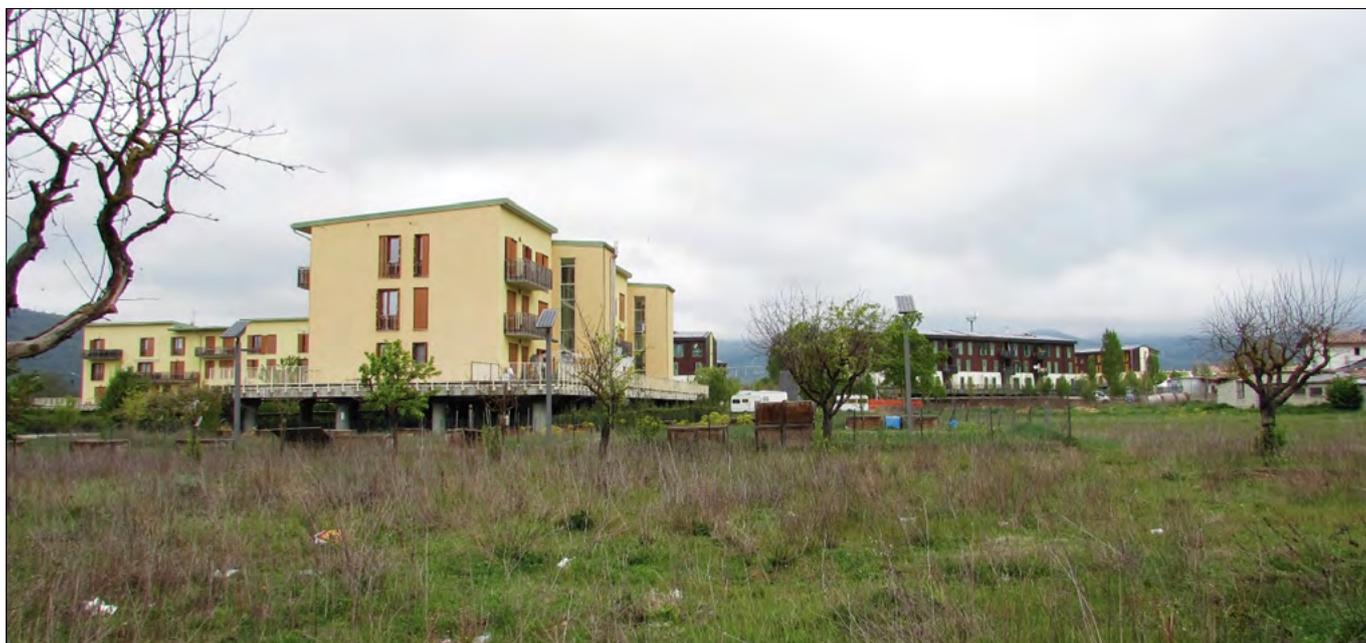
Figura 25. Una delle aree verdi facenti parte del lotto "Paganica 2": abbandonata a se stessa, invasa dai rifiuti e dalle erbacce

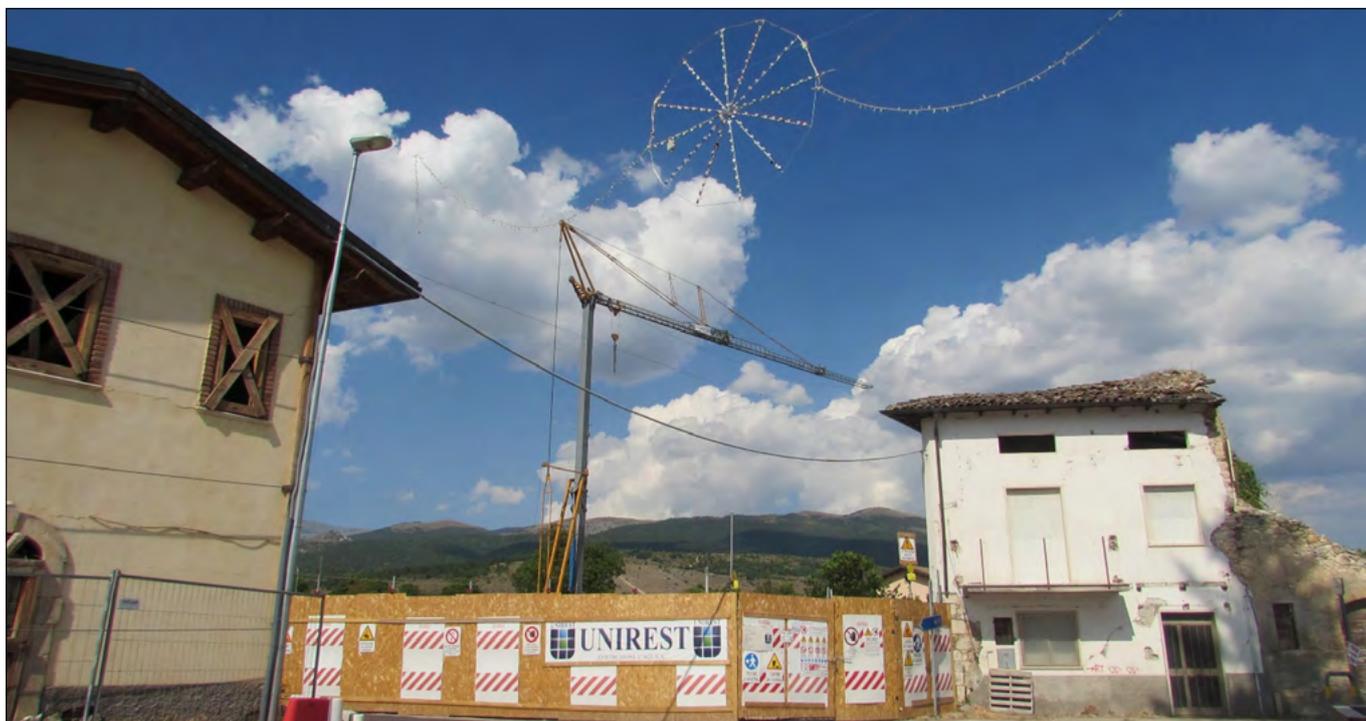
Figura 26. Questo scorcio di Onna è stato fotografato all'inizio di luglio 2019, in concomitanza con la tradizionale festa della Madonna delle Grazie. La ricorrenza è stata festeggiata principalmente nel villaggio M.A.P. attiguo, ma la luminaria appesa nonostante il contesto ancora fortemente danneggiato simboleggia l'attaccamento della comunità ai propri luoghi d'origine
