La Rocca di Cefalù: modello geomeccanico e condizioni di rischio per la cittadina normanna

The “Rocca” of Cefalù: geomechanical modelling and risk conditions for the norman town

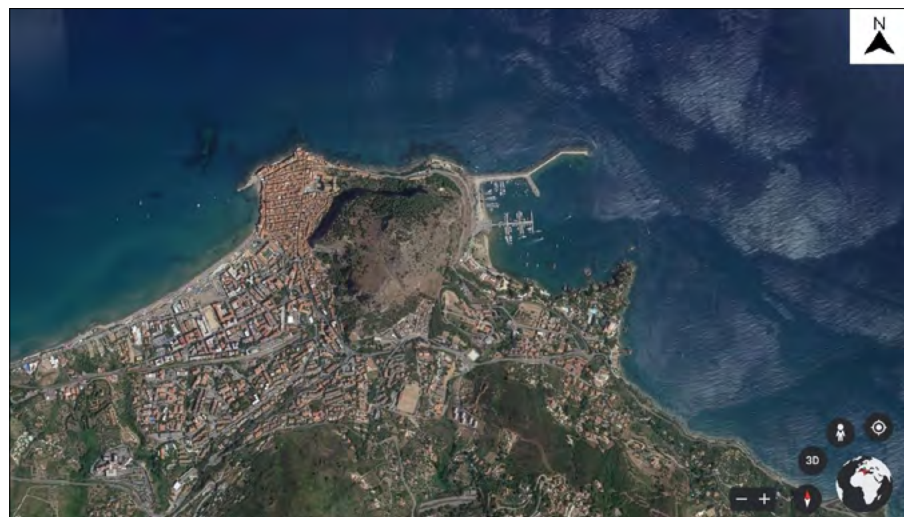
Figura 3. Area studiata (coordinate geografiche del punto centrale 38°02'14"N; 14°01'35"E - fonte: Google Earth).

L'area studiata comprende la Rocca, rilievo isolato che sovrasta Cefalù, e il settore costiero pianeggiante che lo delimita. Essa ricade lungo la parte centrale della costa settentrionale siciliana e costituisce l'estrema propaggine nord delle Madonie (Fig. 3).

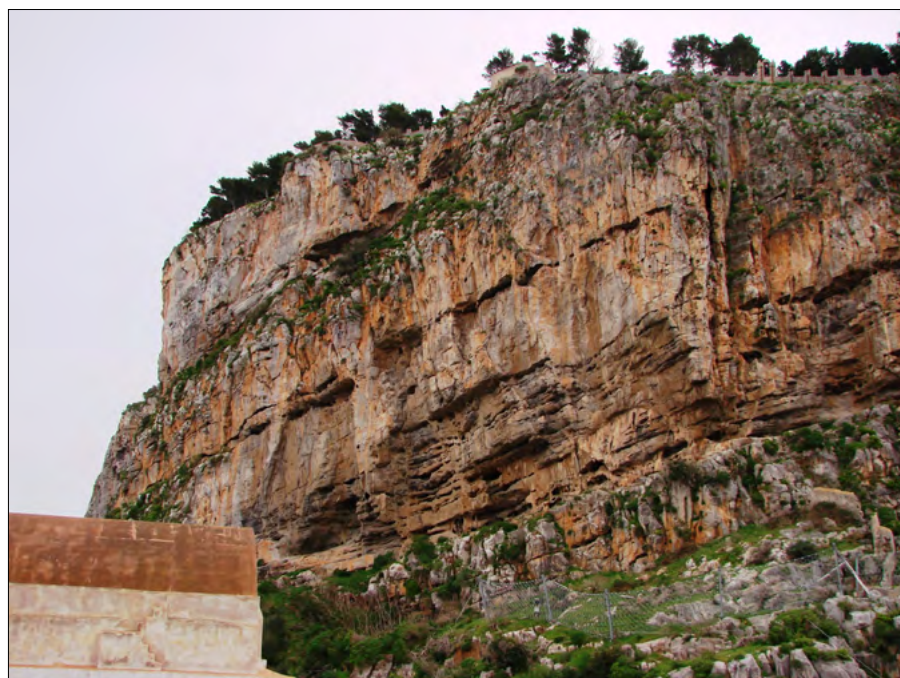
Figura 5. Calcari e calcari dolomitici della formazione Cefalù, stratificati in grossi banchi

formazione di Cefalù, di età Giurassico sup.- Cretacico. Questa formazione si presenta stratificata in banchi sub-orizzontali con spessore 0,5- 4,0 m (Fig. 5), attraversati da sottili filoni sedimentari, mantenendo una struttura monoclinale immergente verso NE.

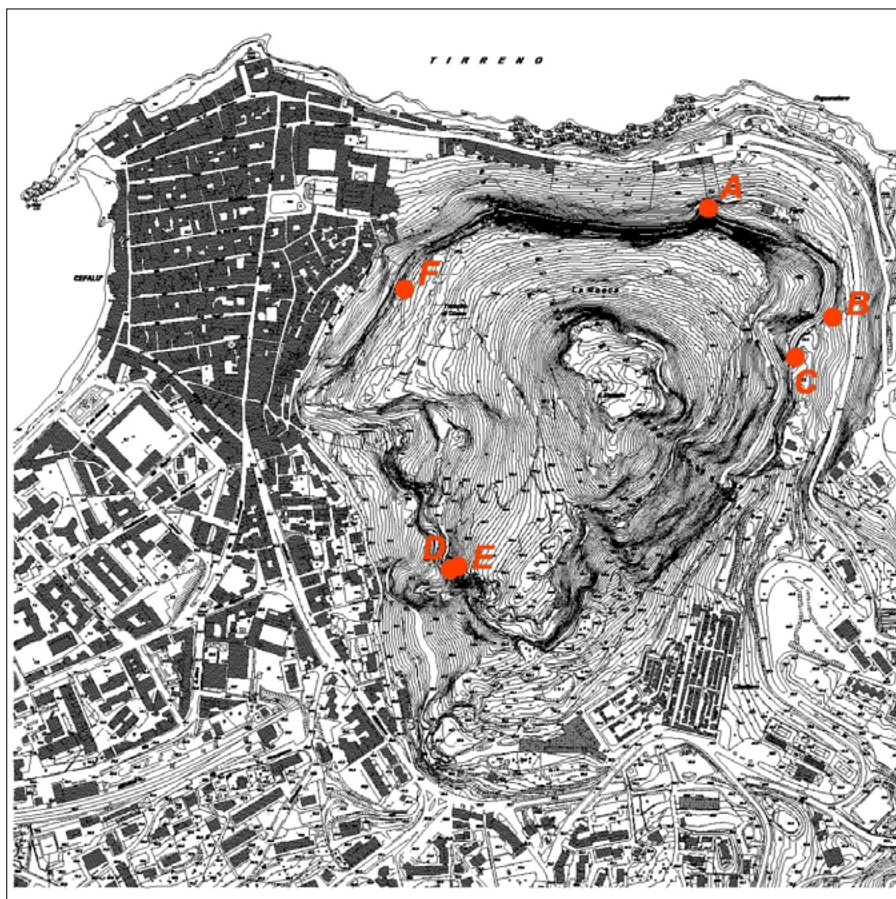
Figura 6. Planimetria con indicazione delle stazioni di rilievo

Per individuare la struttura orientata dell'ammasso roccioso sono stati effettuati rilievi geostutturali (Fig. 6) in corrispondenza dei vari fronti che incombono sul centro storico con la cattedrale (NO), sul centro abitato (SO), su edifici e viabilità (N), sulla via del Faro, di accesso al porto (NE) e sul cimitero (SE).

I raggruppamenti 2, 3 e 4, caratterizzati da inclinazioni elevate, interessano l'ammasso in studio con orientazione rispettivamente NE-SO, NO-SE e circa E-O (Fig. 6). Tali famiglie sono strettamente correlate ai principali lineamenti tettonici dominanti nell'area. Infatti, la Rocca è solcata da due faglie di carattere distensivo, che formano una "V" rivolta verso meridione, grosso modo ortogonali tra loro e rispettivamente orientate l'una NE-SO e l'altra NO-SE, che rappresentano il contatto tettonico tra i "Calcarei della formazione di Cefalù" e i depositi terrigeni flyschoidi sovrastanti (Grasso *et al.*, 1978; ISPRA, 2012 con bibliografia). Inoltre, l'area in studio è dominata da un altro lineamento tettonico, anch'esso subverticale, orientato circa E-O e da faglie secondarie N-S (ISPRA, 2012 con bibliografia); tale orientazione coincide con quella della famiglia 5. I sistemi geostrutturali innanzi indicati, raggruppando discontinuità di natura tettonica, molto inclinate e visibilmente continue lungo le pareti principali, sarebbero responsabili della conformazione ripida rispettivamente delle pareti nord-occidentale e

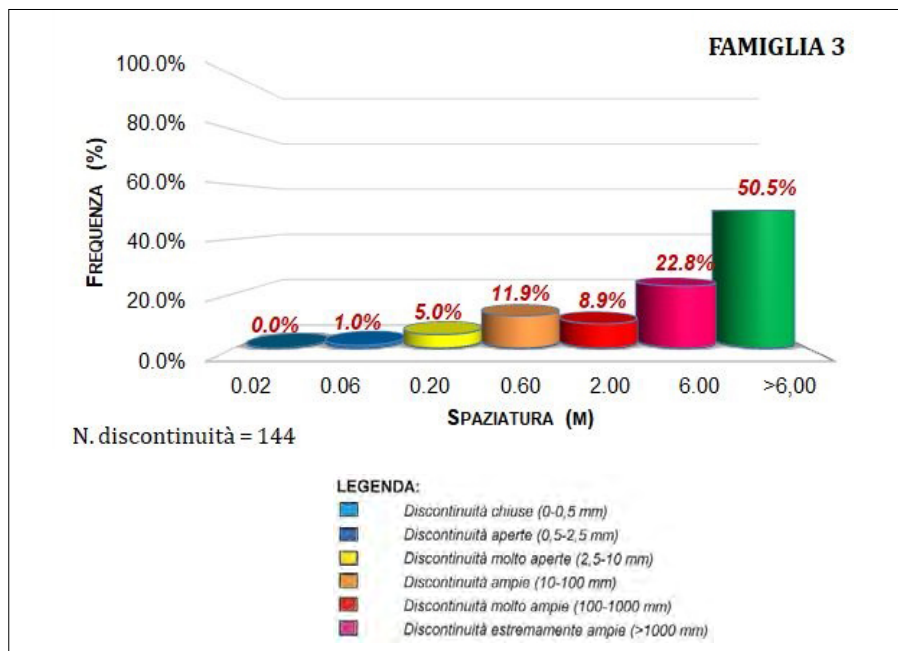
Figura 9. Istogramma di frequenza rappresentativo dell'apertura relativa alla famiglia 3 e classificazione ISRM delle discontinuità in funzione del detto parametro

miglia 3, che comprende n°144 discontinuità (Figg. 9 e 10).

fascia sommitale della Rocca. L'apertura varia poco con le famiglie e le discontinuità presentano, in generale, aperture molto basse e, comunque, inferiori allo spessore delle asperità presenti nel relativo profilo. I valori maggiori, dell'ordine di alcuni centimetri, sono stati misurati in corrispondenza di alcuni blocchi che hanno già subito spostamenti e/o rotazioni. In questi casi è stato rinvenuto materiale pelitico di riempimento. Dall'elaborazione statistica della scabrezza sono risultati valori di JRC in genere compresi tra 12 e 14 mentre il valore dell'indice di terminazione Tr è pari al 15,57%, a conferma che le superfici di discontinuità interagiscono le une con le

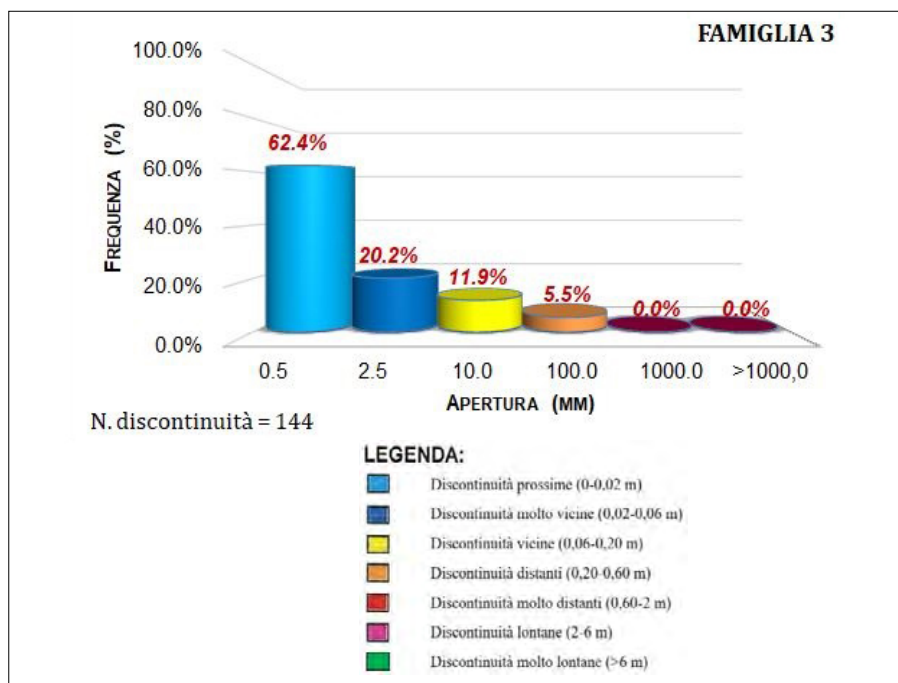
Figura 10. Istogramma di frequenza rappresentativo della spaziatura relativa alla famiglia 3 e classificazione ISRM delle discontinuità in funzione del detto parametro

In generale, è possibile dedurre che la spaziatura varia poco con la famiglia di appartenenza; infatti, almeno il 53,8% dei valori della spaziatura delle superfici di discontinuità in corrispondenza di tutti i raggruppamenti è risultato superiore a 6 m. Tuttavia, è evidente una spiccata dipendenza dalla posizione del rilievo sui fronti rocciosi: infatti, tale parametro si riduce sensibilmente in corrispondenza della fascia alta circa 20 m a partire dal coronamento dei fronti, dove raramente supera 1 m. I valori di persistenza più ricorrenti sono compresi tra 1 m e 3 m, con i valori più bassi nella

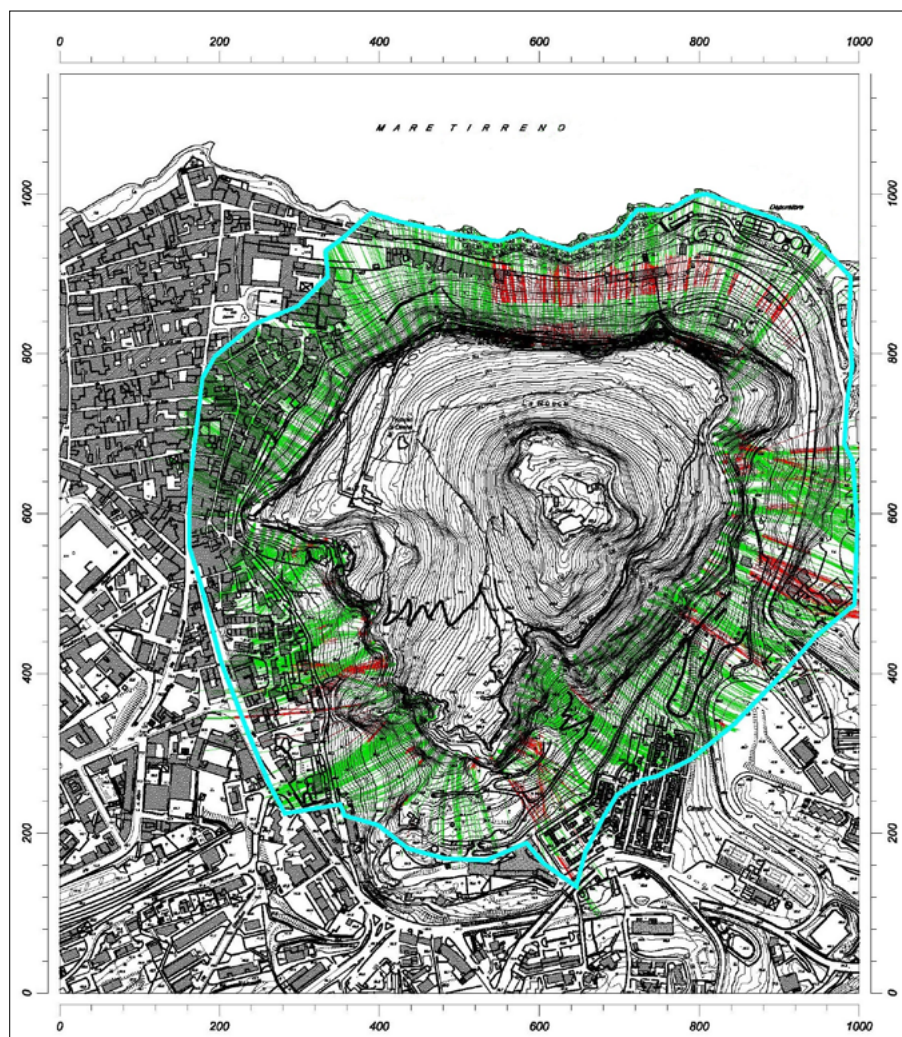
Figura 17. Traiettorie dei blocchi lapidei in caduta dalla Rocca e delimitazione dell'area vulnerabile presente a valle dei fronti rocciosi, in scala 1:5.000

(2002, 2007) di cui si conoscono la nicchia di distacco, il percorso seguito e il punto di arresto. L'elaborazione è stata sviluppata simulando complessivamente 2.250 scendimenti, che si dipartono dalla cresta della Rocca (Fig. 17).

Si rileva che all'interno dell'area delimitata dalla linea azzurra a contorno, che individua la massima espansione dei

blocchi, ricadono l'intero centro storico di Cefalù con la Cattedrale normanna e gli altri monumenti medioevali e barocchi, nonché le zone di nuova espansione a Sud-Est con il cimitero e la strada di accesso al porto a Nord-Est.

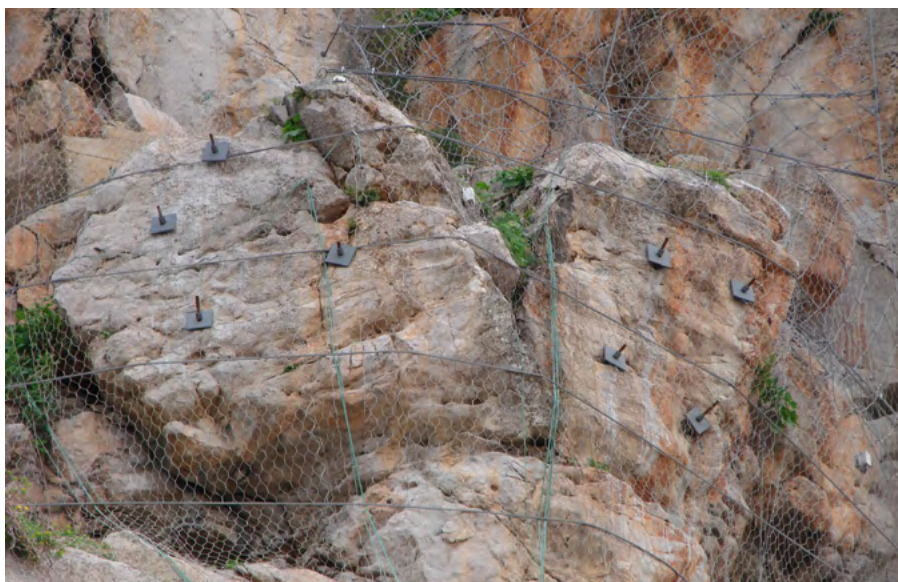
Figura 20. Pannelli di funi in acciaio zincato con diametro di 8 mm armati con funi di maggiore diametro (Cafiso, 2007)

Dagli anni '90 sino alla data attuale si è proceduto con interventi di tipo misto comprendenti, cioè, barriere paramassi ad elevato assorbimento di energia (M.E.L. = 2.000 kJ) e interventi di consolidamento in parete. Questi ultimi sono di carattere esteso, in corrispondenza della fascia sommitale della Rocca, ove la roccia si presenta più fratturata (Fig. 19), ma anche puntuale, in quanto riguardano singoli blocchi lapidei in equilibrio instabile (Fig. 20).
